KONTROLSKEMA FOR BYGGEPLADSEN

Projektnavn: Bella Hotel	Udfyldt af: Karina Henrichsen (KHE)	Udfyldt dato: Uge 39 2009-09-22
------------------------------------	---	---

Kontrol er gennemført af: NCC Råhus, Michael Højland, NCC Råhus, Jan Westergaard (JWH) – ENCO, Per Eistrup – Byggeledelsen, Thomas Fløe (THF) – Sikkerhedskoordinator, Karina Henrichsen (KHE).

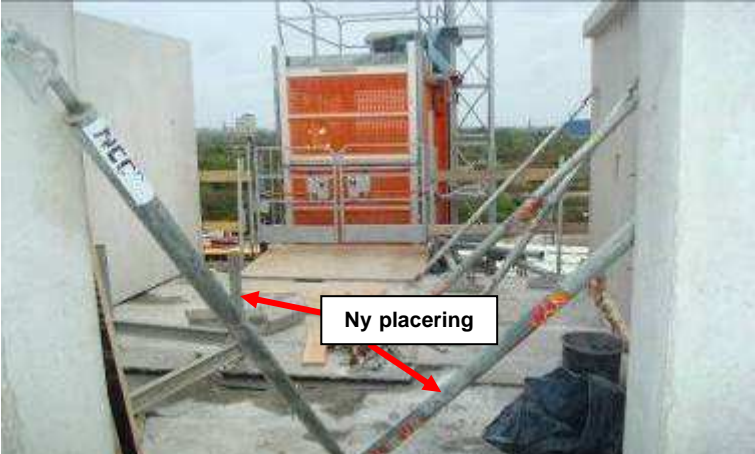
08	Adgangsveje / Køreveje		<p>Der skal findes en løsning på placering af rørstøtter i døråbningen ved hejsen.</p>

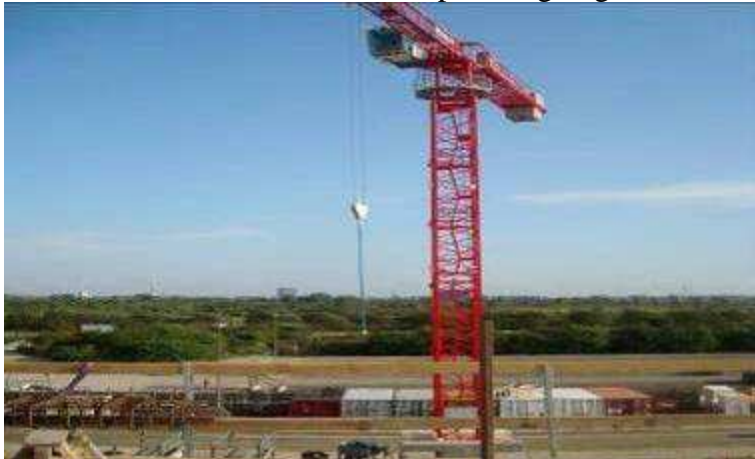
NCC Ledelse
12	Kran / Anhugningsgrej Kran 4		<p>Kran 4 er opsat ved etape 2 – Basen. Der mangler elevator på kranen da adgangsvejen er over 25 meter. NCC fremkommer med dato for opsætning i uge 39-2009.</p>

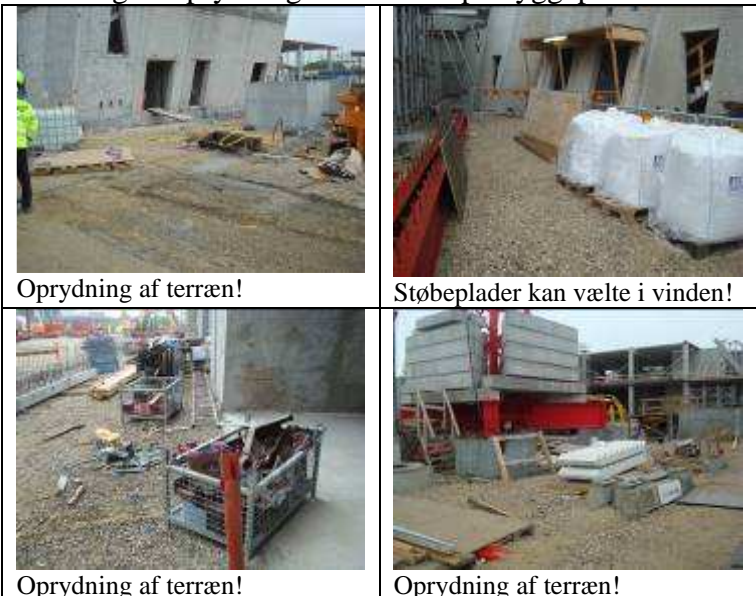
19	Affaldscontainer-pladsen / Oprydning		<p>Der mangler oprydning flere steder på byggepladsen!</p>

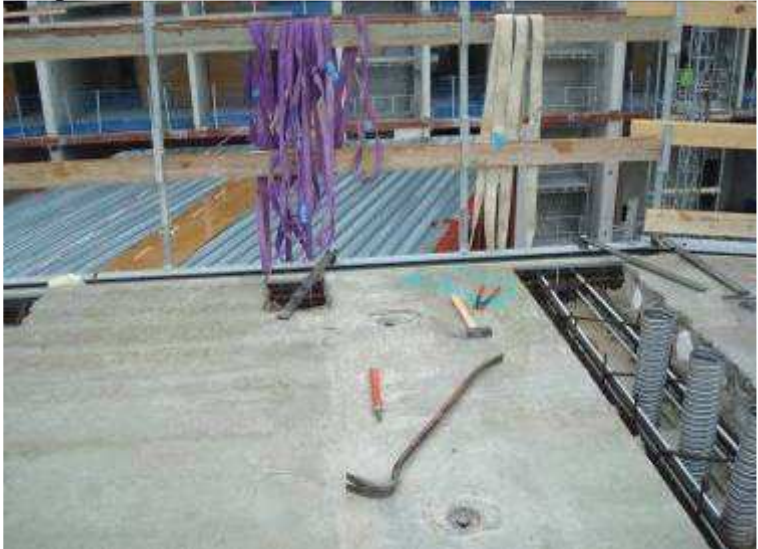
<p>45</p>	<p>LFH Leif Abildgaard Hansen</p> <p>Arbejdsområde Etape 2 - Tårn Etage 03</p>		<p>Der mangler fodlister på etagen. Værktøj mv. kan falde ned på terræn.</p>

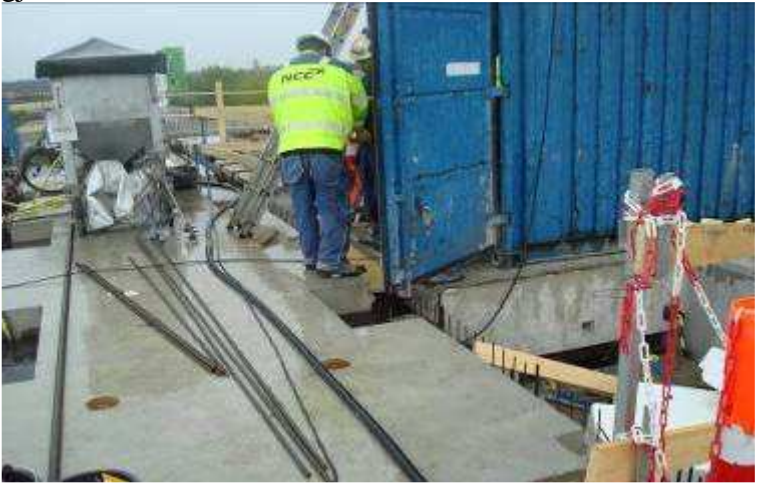
<p>NCC (LFH)</p>
<p>46</p>	<p>LFH Leif Abildgaard Hansen</p> <p>Arbejdsområde Etape 2 - Tårn Etage 03</p>		<p>Fald i adgangsveje: Der skal opsættes rækværk, der var gjort klar til rækværk.</p>

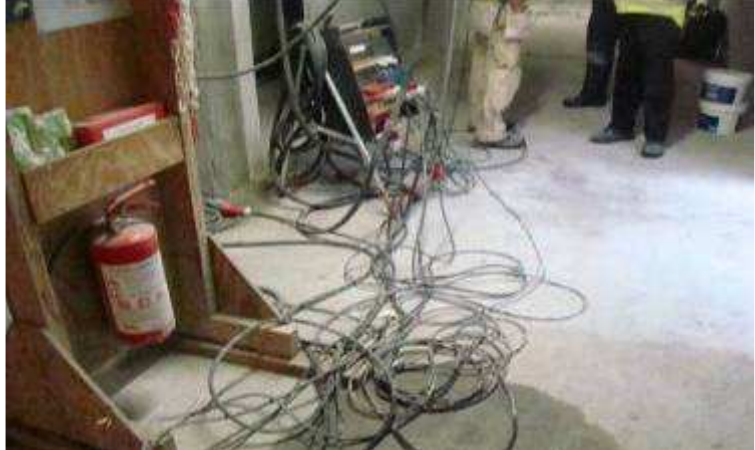
<p>NCC (JWH)</p>
49	<p>JWH Jan Westergaard</p> <p>Arbejdsområde Basen 2 Etage -01</p>		<p>Fokus på kabler – Aftalt, at kabler der ikke bruges bliver fjernet.</p>
