KONTROLSKEMA FOR BYGGEPLADSEN

Projektnavn: Bella Hotel	Udfyldt af: Karina Henrichsen (KHE)	Udfyldt dato: Uge 39 2009-09-22
------------------------------------	---	---

Kontrol er gennemført af: NCC Råhus, Michael Højland, NCC Råhus, Jan Westergaard (JWH) – ENCO, Per Eistrup – Byggeledelsen, Thomas Fløe (THF) – Sikkerhedskoordinator, Karina Henrichsen (KHE).

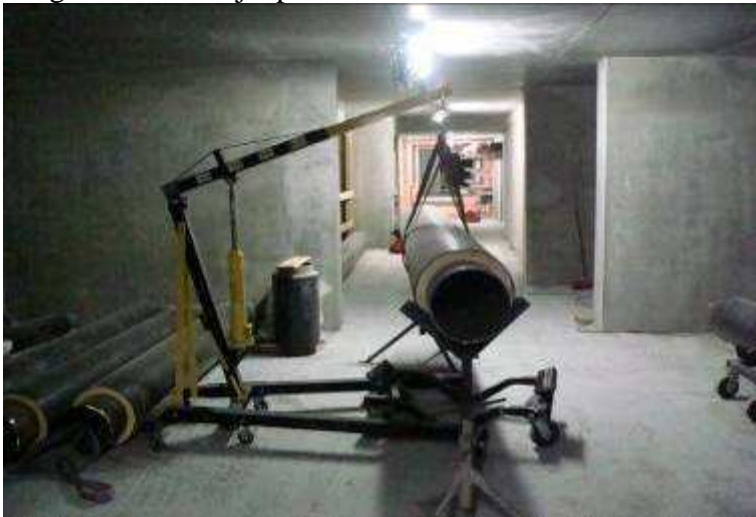
NCC Ledelse
20	Personlige værnmidler / Ergonomi			
21	Førstehjælpsudstyr		Førstehjælpsudstyr er påsat jf. byggepladstegningen.	FBE / Alle
22	Stoffer / Materialer			
23	Tekniske hjælpemidler		<p>Brug af tekniske hjælpemidler.</p>

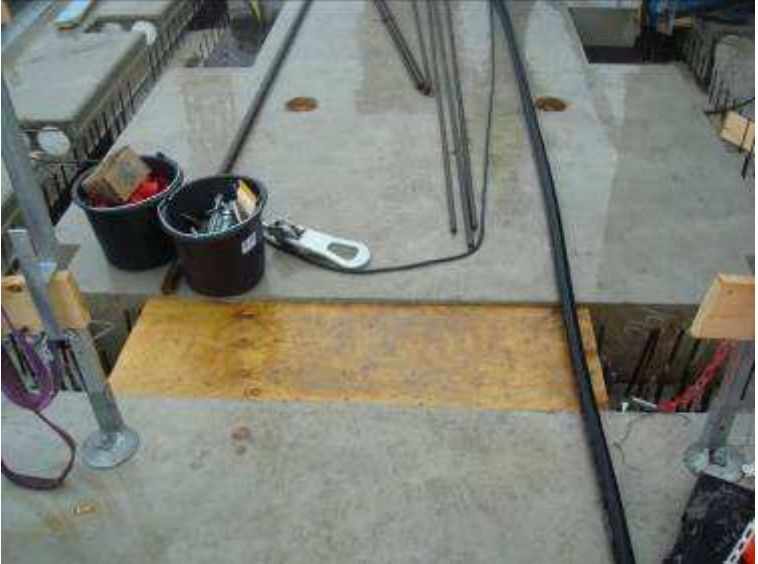
<p>NCC (LFH)</p>
<p>43</p>	<p>LFH Leif Abildgaard Hansen</p> <p>Arbejdsområde Tårn 2 Etage 03</p>		<p>Overdækning af armering i adgangsvejen – Flot.</p>

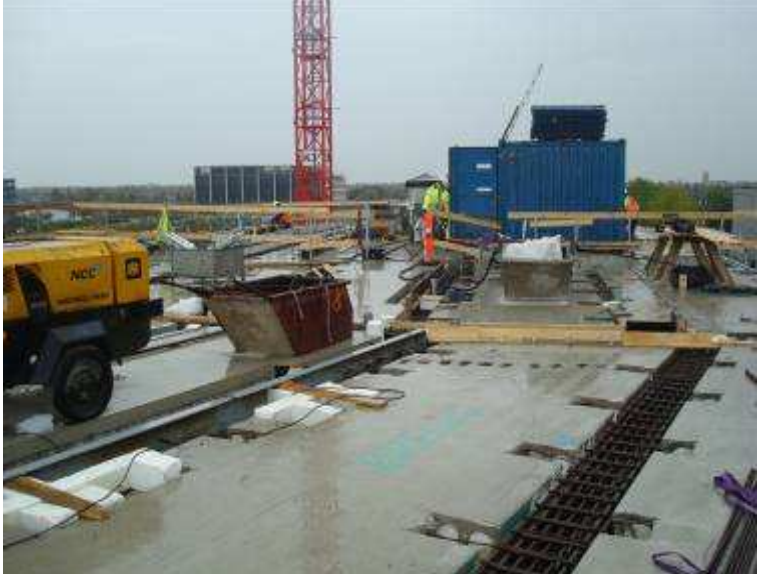
<p>NCC (LFH)</p>
<p>44</p>	<p>LFH Leif Abildgaard Hansen</p> <p>Arbejdsområde Tårn 2 Etage 03</p>		<p>Flot ryddet arbejdsområde.</p>

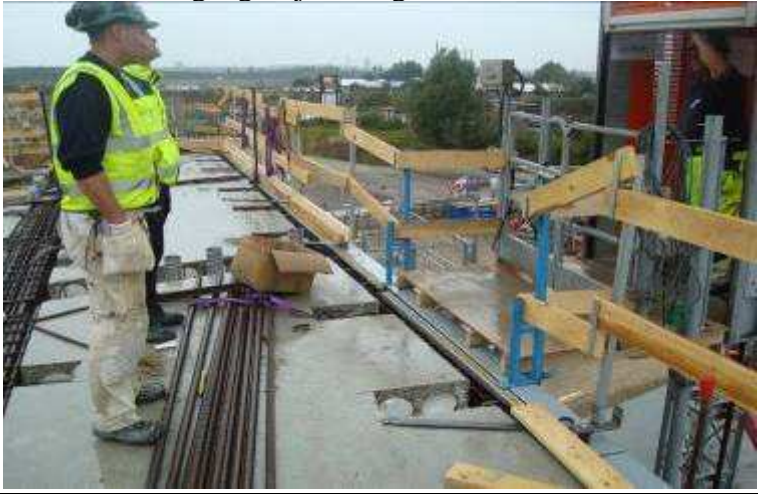
<p>NCC (LFH)</p>
<p>47</p>	<p>LFH Leif Abildgaard Hansen</p> <p>Arbejdsområde Etape 2 - Tårn Etage 03</p>		<p>Der er opsat rækværk rundt om elevatorskakte, så niveaufald i adgangsvejen undgås – Flot.</p>

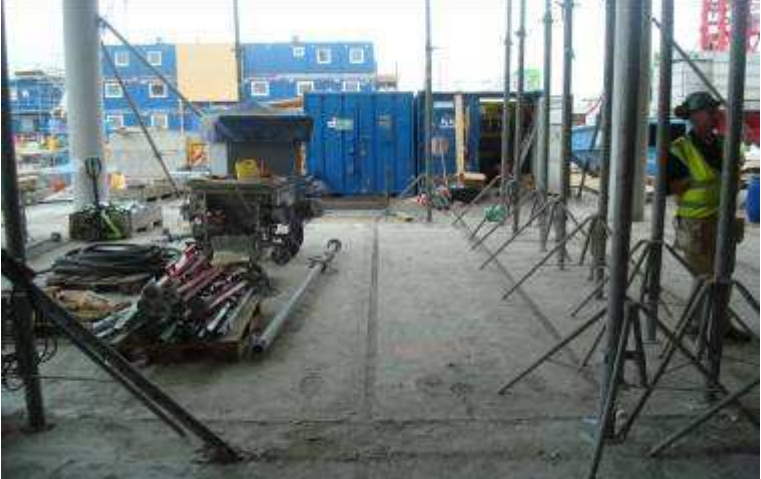
48	<p>JWH Jan Westergaard</p> <p>Arbejdsområde Basen 2 Etage 00</p>		<p>Flot ryddet arbejdsområde.</p>

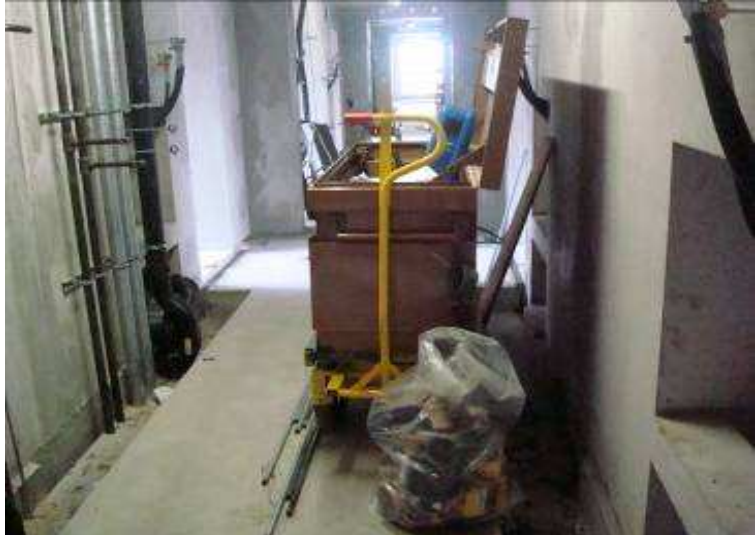
<p>NCC (JWH)</p>
	<p>Entreprenører (FE)</p>			
	<p>Ernst Nielsen og Co. A/S VVS (Etape 1)</p>		<p>Etape 1 Formand: Frank Andersen Sikkerhedsrepræsentant: Per Eistrup</p>	<p>ENCO</p>
50	<p>ENCO</p> <p>Arbejdsområde Etape 1 Etager</p>		<p>VVS-arbejde på etager i rørskafter pågår, flot og ryddet arbejdsområde.</p>

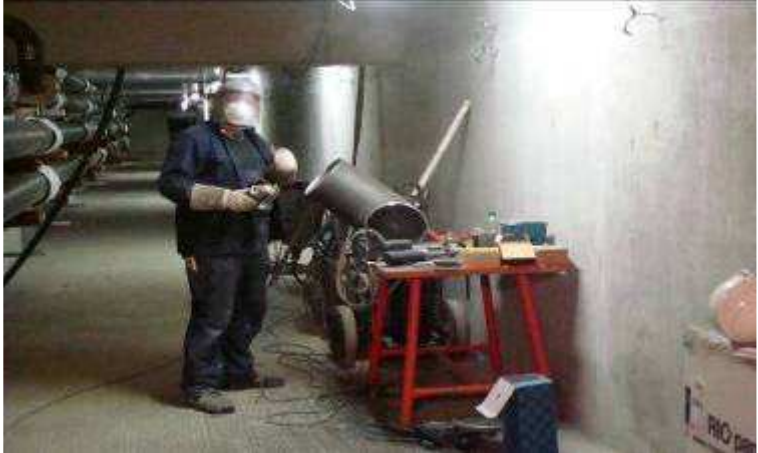
51	ENCO Arbejdsområde Etape 1 Etage -01		<p>Brug af korrekt personlig sikkerhedsudstyr: Skærm, maske og høreværn.</p>

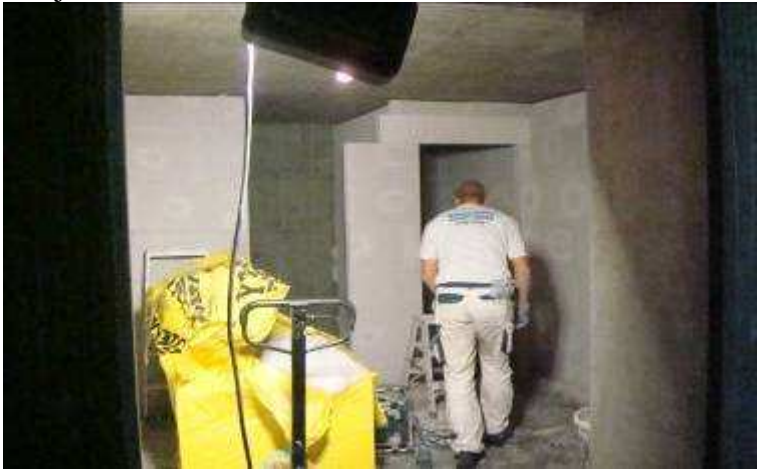
ENCO
	Entreprenører (FE)			
	Montørfirma Rudolf Larsen Porebeton		<p>Etape 1 + Etape 2 Formand: Rudolf Larsen Sikkerhedsrepræsentant: Kristian Perez</p>	Porebeton
52	Porebeton Arbejdsområde Etape 2 Etage -01		<p>Flot ryddet arbejdsområde. Der bruges arbejdslys i arbejdsområde.</p>
